ARC 5ES – OPRAVNÁ TYČINKA **Havarijná oprava netesnosti**

Výzva – NETESNOŠŤ PRECHODKY

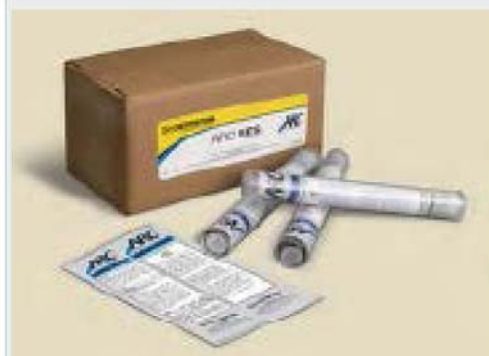
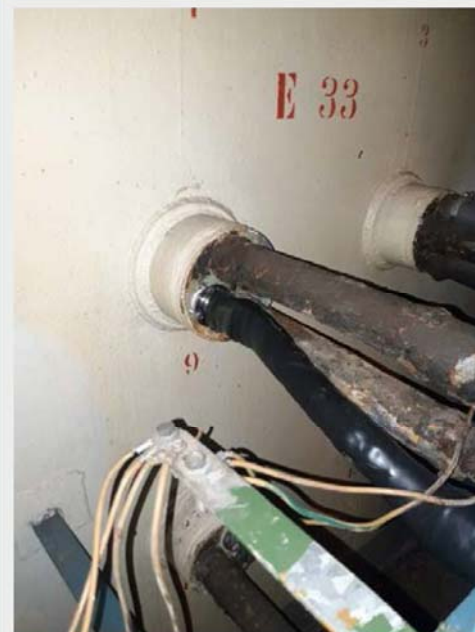
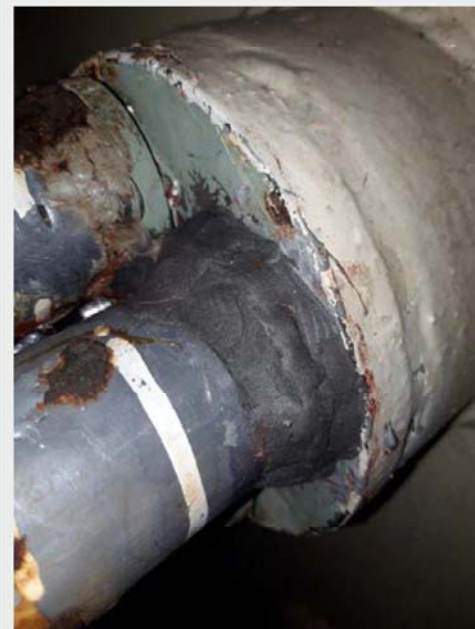
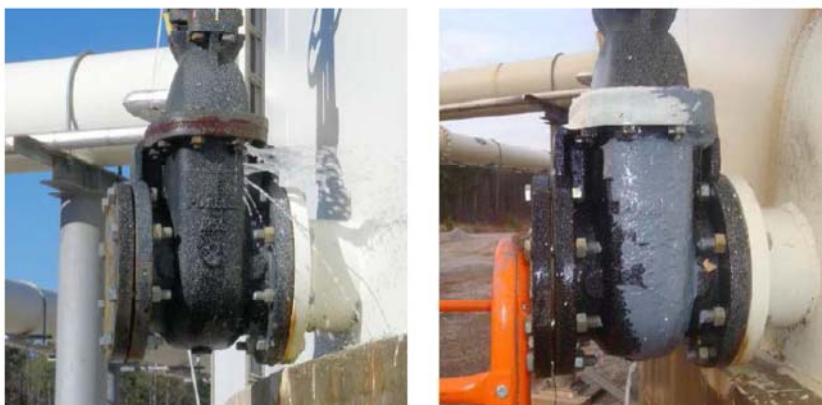
Na potrubí v kontrolovanom pásme JE bola pri nábehu po pravidelnej odstávky zistená netesnosť na prechodke tlakového vzduchu. Pre opravu zavarením by bolo potrebné prerušiť nábeh a výrazne predĺžiť dobu odstávky. Zvary musia byť navyš kontrolované rontgenom. Škody z oneskoreného nábehu a dodatočné investície do opravy by boli veľmi vysoké.

Prevádzkové údaje - vzduch/para, teplota: cca 40°C, tlak: 0,3MPa

Povrch prechodky zdrsnil a odmastil Chesterton 294. Následne sa zmiešal materiál ARC 5ES a naniesol na miesto netesnosti. Materiál bol počas urýchleného vytvrdzovania zabezpečený na mieste netesnosti. Tvrdnutie sa urýchľovalo teplým vzduchom. Po cca pol hodine bol spoj kontrolne natlakovaný a tesný. Následne sa pokračovalo v nábehu. Opravu vykonali sami pracovníci prevádzky, nakoľko oprava bola v kontrolovanom pásme JE. V prípade zvýšenia bezpečnosti je možné dodatočné sekundárne dotesnenie materiálmi ARC zosilnenými sieťkovaním.
