ARC 858

Oprava epoxidového obežného kolesa

Výzva – odlomená časť obežného kolesa

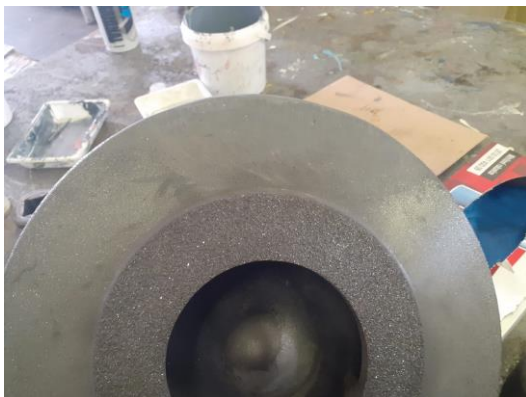
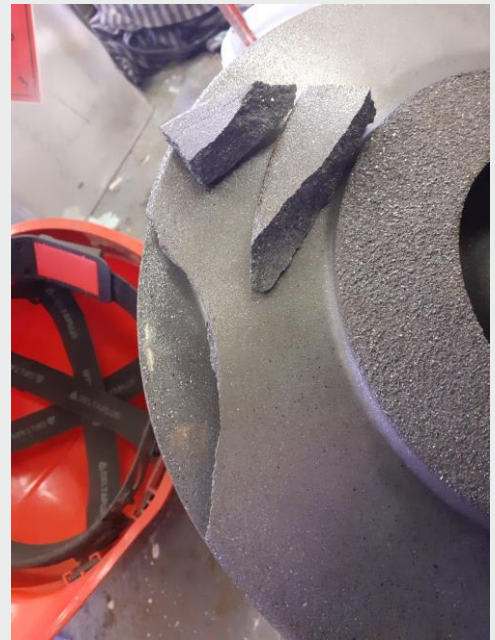
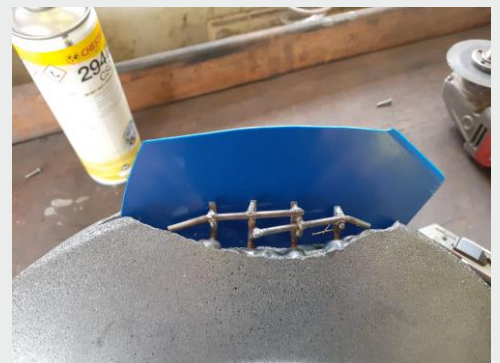
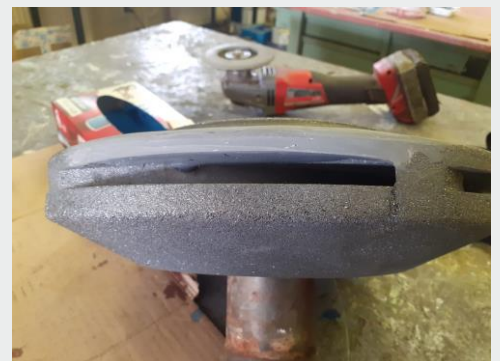
Na obežnom kolese bola vylomená časť obežného kolesa čerpadla. Materiál obežného kolesa na báze syntetickej živice. Prevádzkové údaje - médium: sádrovcová suspenzia, teplota: 50°C, tlak: 0,5 Mpa, Q = 35 m³/hod.

Čerpadlo: Ducting Pumpen, Typ: ROWA MC 65.315, Otáčky: 1625 ot./min.

Plocha vylomenej časti obežného kolesa bola zdrsnená a očistená. V časti zlomu boli navŕtané diery pre nosné trne. Trne boli v ďalšom kroku spojené centrálnym prútom, ktorým sa vytvorila nosná štruktúra pre aplikáciu kompozitu. ARC 858 sa nanášal v troch 2 vrstvách. Prvá vrstva vytvorila podpornú vrstvu, ukotvila a spevnila ulomené miesto. V druhej vrstve bol vymodelovaný a vyhladený tmel do pôvodného tvaru.
